PROBLEMATYKA KONSERWACJI OŁTARZA GŁÓWNEGO Z KOŚCIOŁA P.W. WNIEBOWZIĘCIA NMP W KIEŁBASINIE

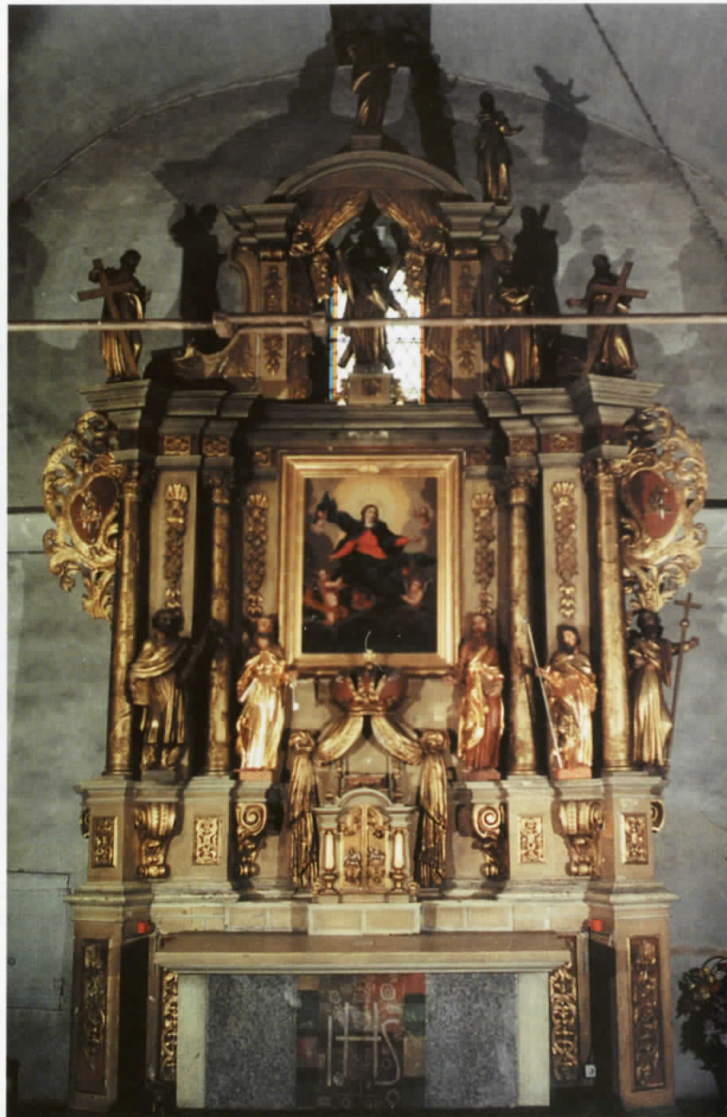
Widok ogólny ołtarza przed konserwacją w 1999 roku.

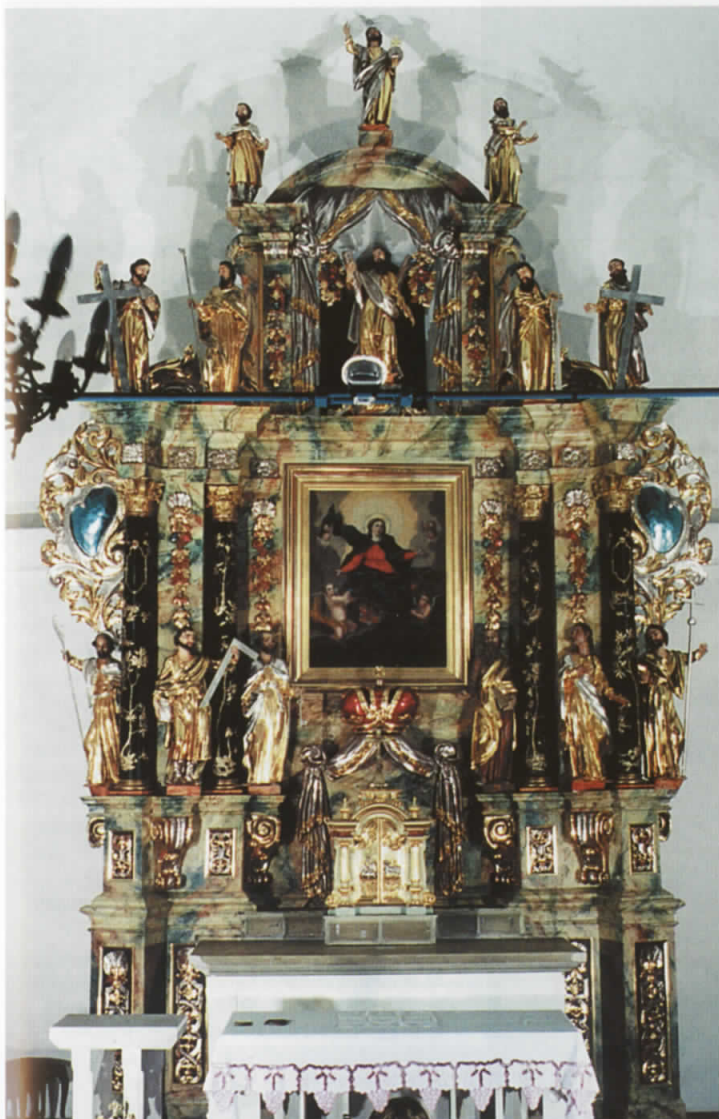
Widok ogólny ołtarza po konserwacji w 2001 roku.

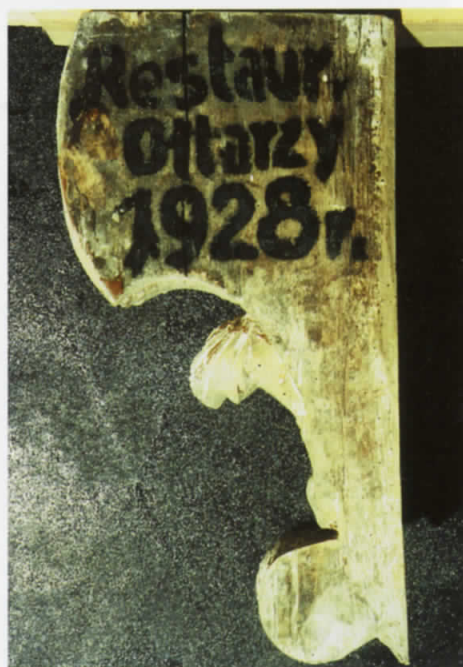
Odwrocie konsoli z widoczną renowatorską inskrypcją z 1928 roku.

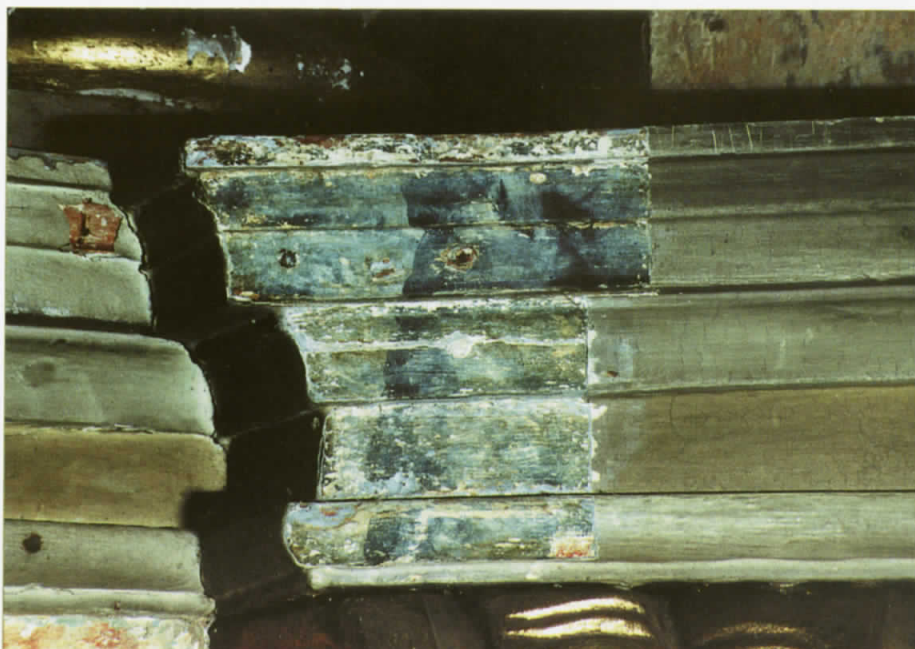
Fragment cokołu w trakcie prac odkrywkowych. W obszarze odsłoniętej oryginalnej marmoryzacji widoczne są nieusunięte jeszcze wtórne kitówki oraz skorodowane główki gwoździ.

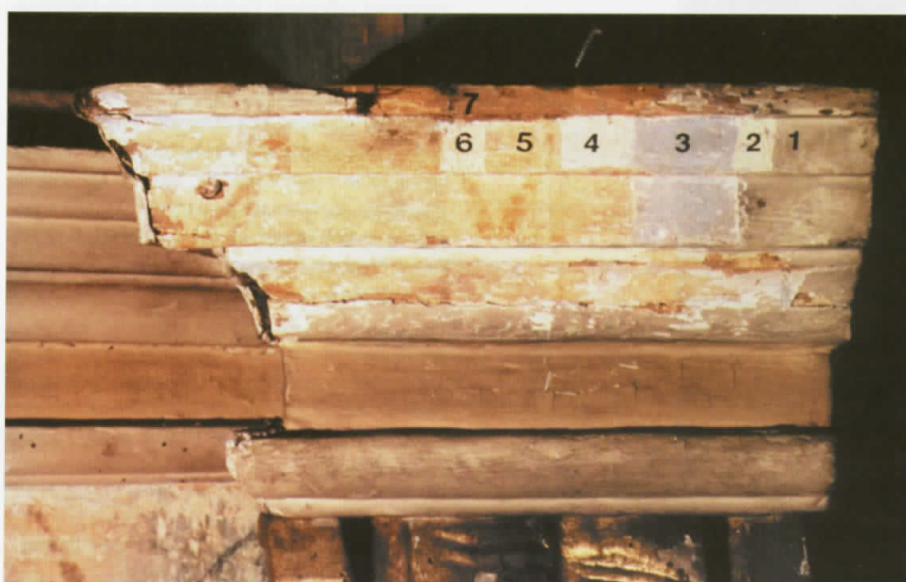
Gzyms cokołu w trakcie prac badawczych oraz prób usuwania wtórnych opracowań. Widoczna odkrywka stratygraficzna z układem warstw (3 opracowania chronologiczne, 7 warstw technologicznych); 1) olejne opracowanie ostatniej renowacji z lat 60-tych XX stulecia, 2) olejny podkład ostatniej renowacji, 3) olejne opracowanie pierwszej renowacji z 1928 r., 4) olejny podkład pierwszej renowacji, 5) oryginalne opracowanie temperowej marmoryzacji z 2. poł. XVIII w., 6) oryginalna zaprawa kredowo-klejowa, 7) drewno.

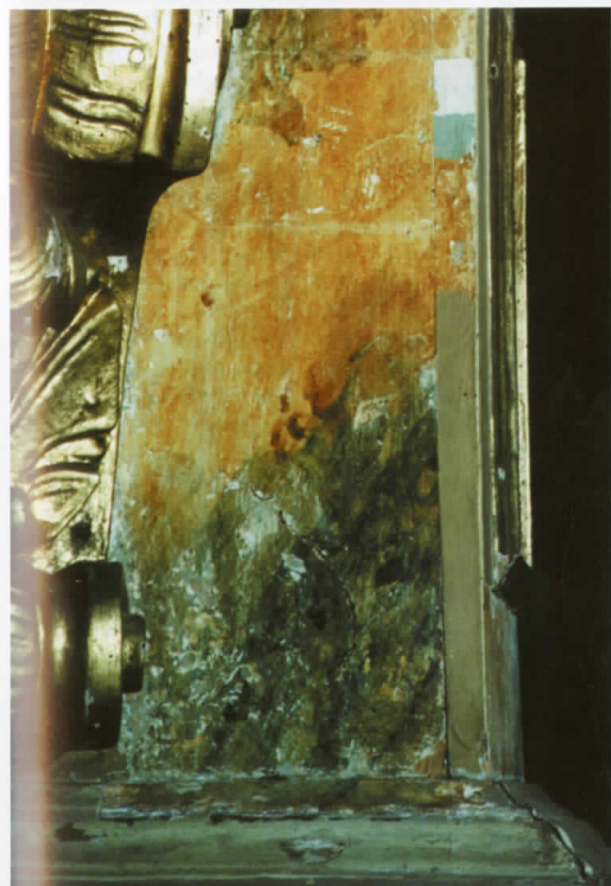
Fragment bocznej ścianki cokołu, w trakcie prac odkrywkowych. W obszarze odsłoniętej i dobrze zachowanej oryginalnej marmoryzacji widoczne są głębokie pęknięcia.

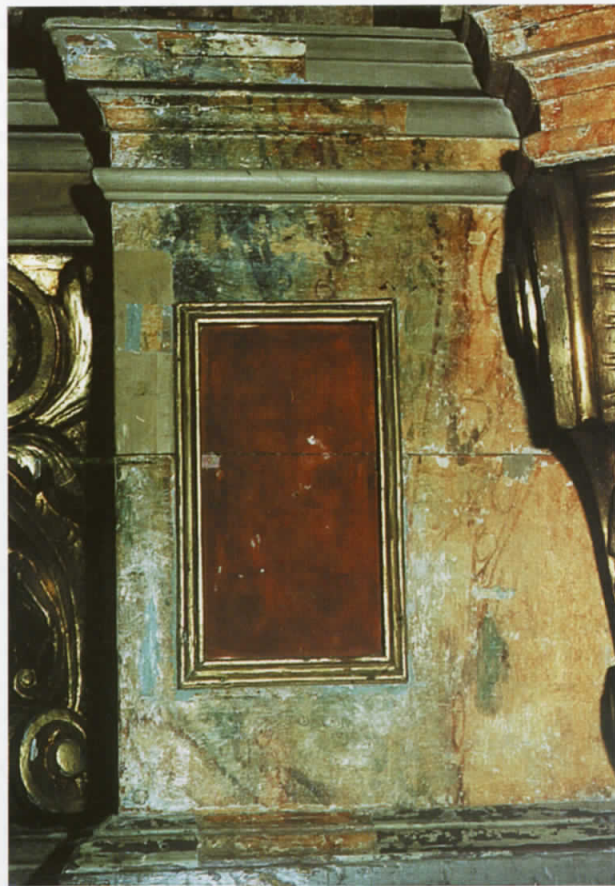
Fragment przedniej ścianki cokołu w trakcie prac odkrywkowych. Widoczna odsłonięta częściowo oryginalna marmoryzacja.

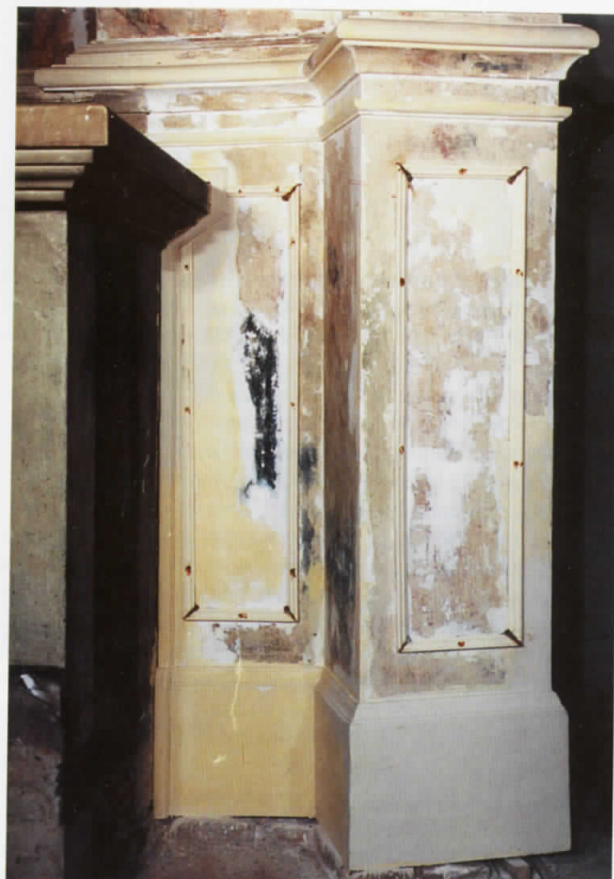
Prawa, przyziemna część cokołu po usunięciu wtórnych opracowań, pracach stolarskich i uzupełnieniu zapraw. Oryginalna marmoryzacja zachowana w formie szczałkowej.

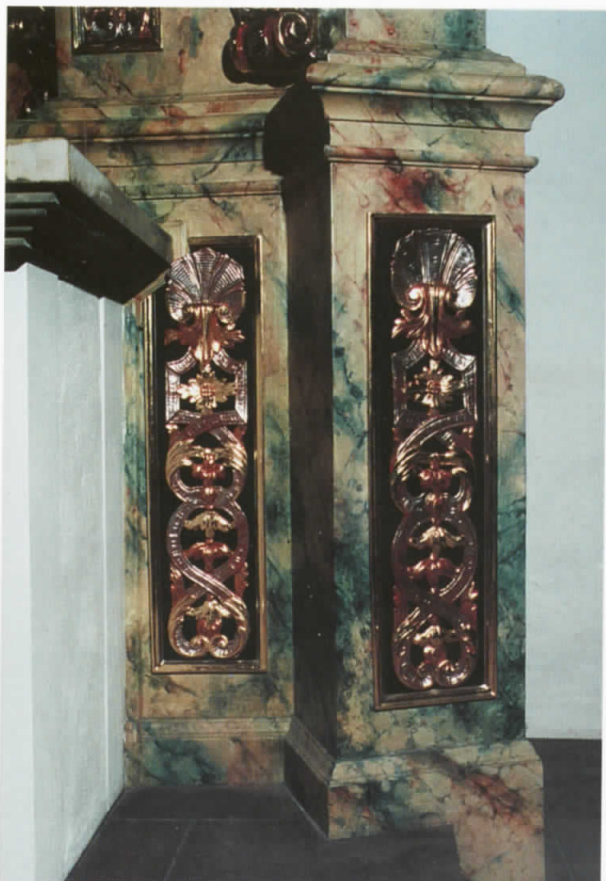
Prawa, przyziemna część cokołu po wypunktowaniu i rekonstrukcji marmoryzacji oraz zamontowaniu snycerskiej dekoracji.

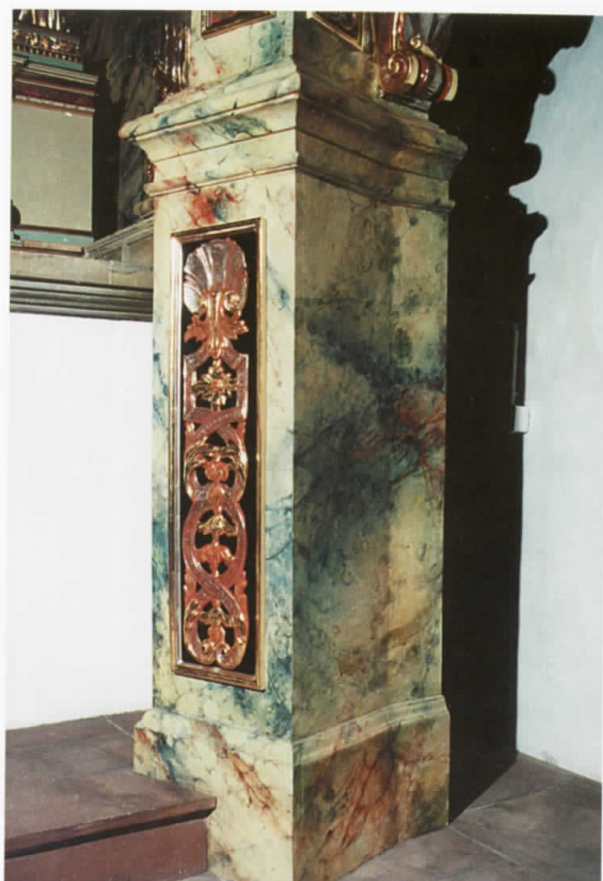
Prawa, przyziemna część cokołu po wypunktowaniu i rekonstrukcji marmoryzacji oraz zamontowaniu snycerskiej dekoracji.

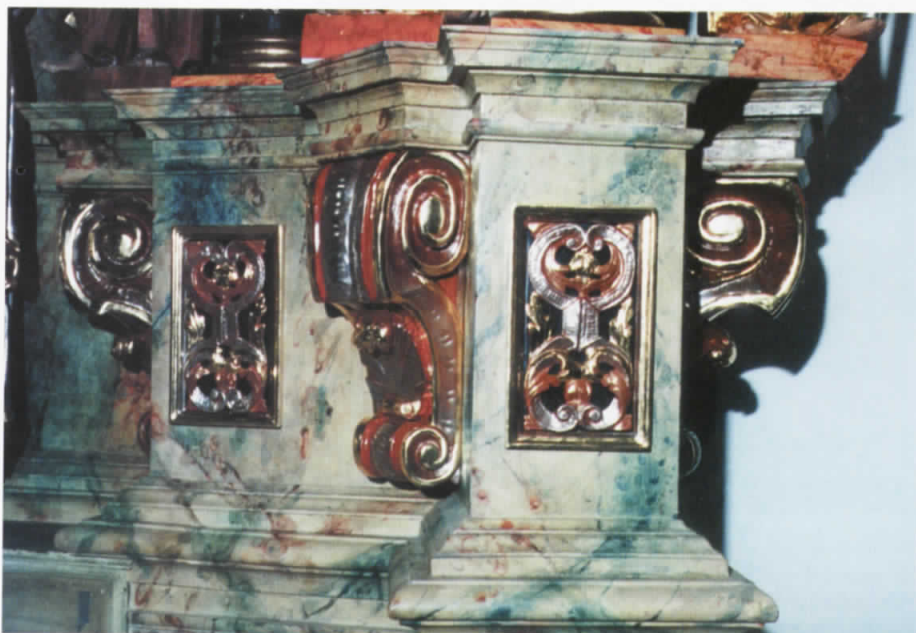
Prawa, górna część cokołu po wypunktowaniu i rekonstrukcji marmoryzacji oraz zamontowaniu snycerskiej dekoracji.

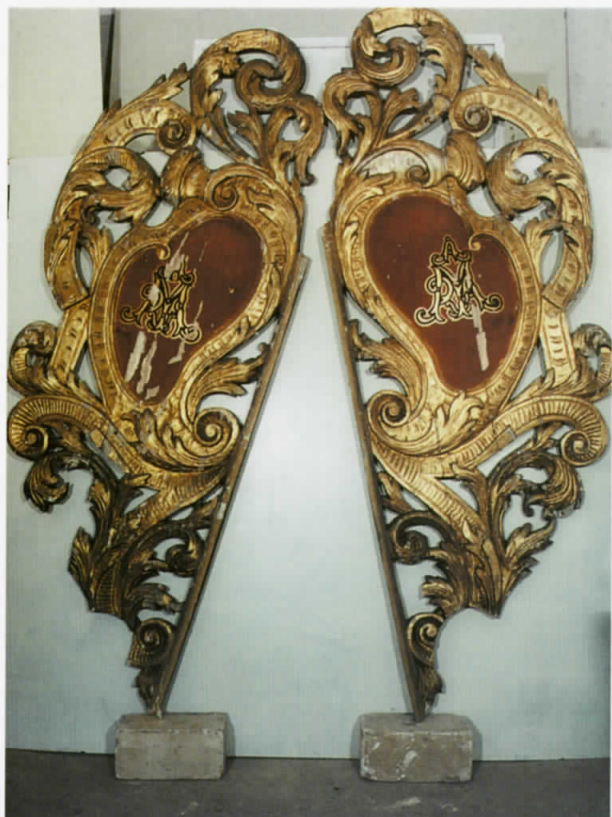
Stan uszaków przed konserwacją. Opracowanie pozłotniczo-malarskie z 60. lat XX stulecia istnieje jako jedyne. Folia szlagmetalalu na mikstion znacznie skorodowana.

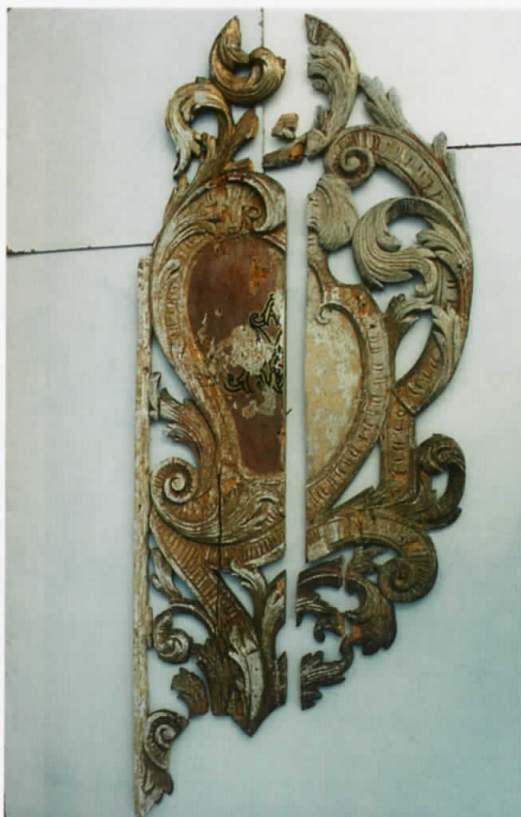
Prawy uszak po usunięciu wtórnych, niewłaściwych reperacji stolarskich i oczyszczeniu z niektórych wtórnych opracowań malarskich. Widoczny zupełny brak oryginału. Drewno jest rozspojone z pęknięciami, częściowo spróchniałe, o bardzo słabej odporności mechanicznej.

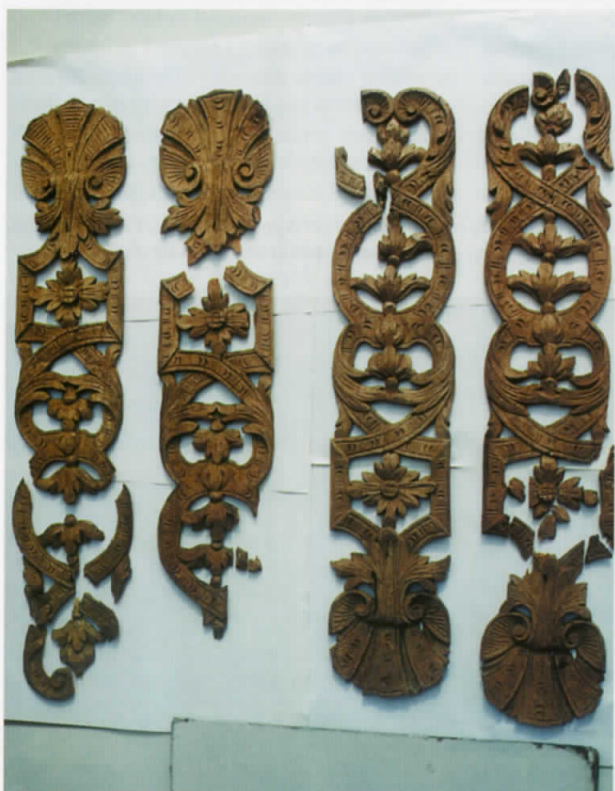
Festonowa dekoracja przyziemia cokołowej części nastawy. Stan po usunięciu wtórnego opracowania (jedynego z lat 60. XX wieku) i impregnacji strukturalnej. Widoczny brak oryginalnych opracowań. Forma rzeźbiarska jest rozspojona i skruszona z ubytkami.

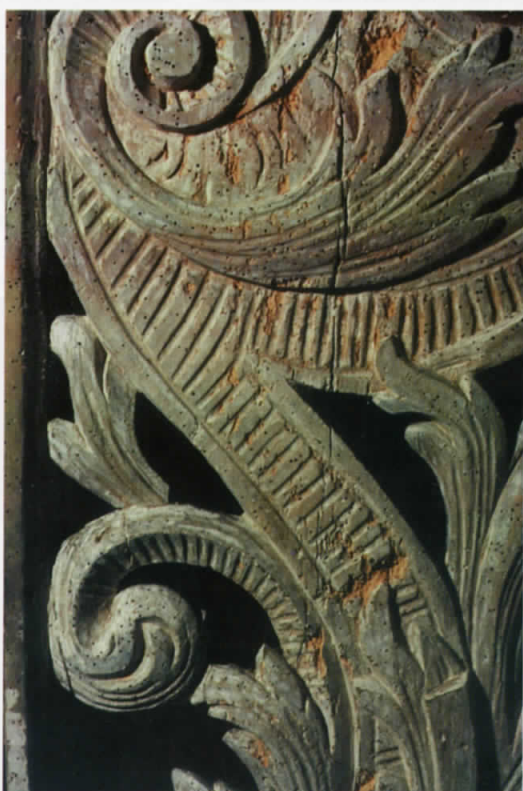
Dolny fragment prawego uszaka. Stan po usunięciu jedynych, wtórnych opracowań z lat 60. XX wieku. Widoczny brak jakichkolwiek oryginalnych opracowań. Drewno dotknięte destrukcją biologiczną z licznymi otworami po owadach.

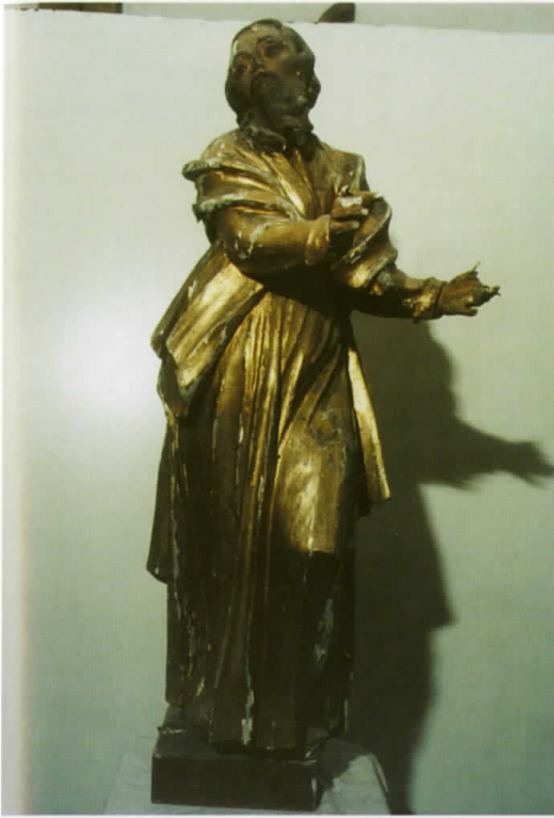
Figura nieokreślonego apostoła przed konserwacją. Widoczne wtórne opracowanie malarsko-pozłotnicze z okresu drugiej renowacji. Olejne karnacje są bardzo pociemniałe. Pozłotnicze opracowanie szat (folia szlagmetal na mikstion) jest znacznie skorodowane z licznymi ubytkami. Widoczne ubytki palców obu dłoni.

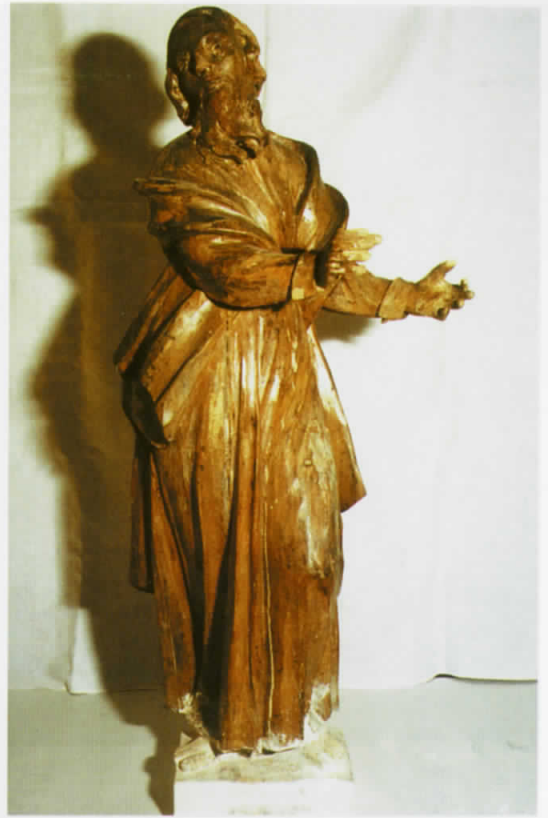
Figura nieokreślonego apostoła po usunięciu wtórnych opracowań, rekonstrukcji detalu rzeźbiarskiego i uzupełnieniu ubytków drewna. Oryginalne karnacje i opracowanie pozłotnicze szat zachowane są śladowo.

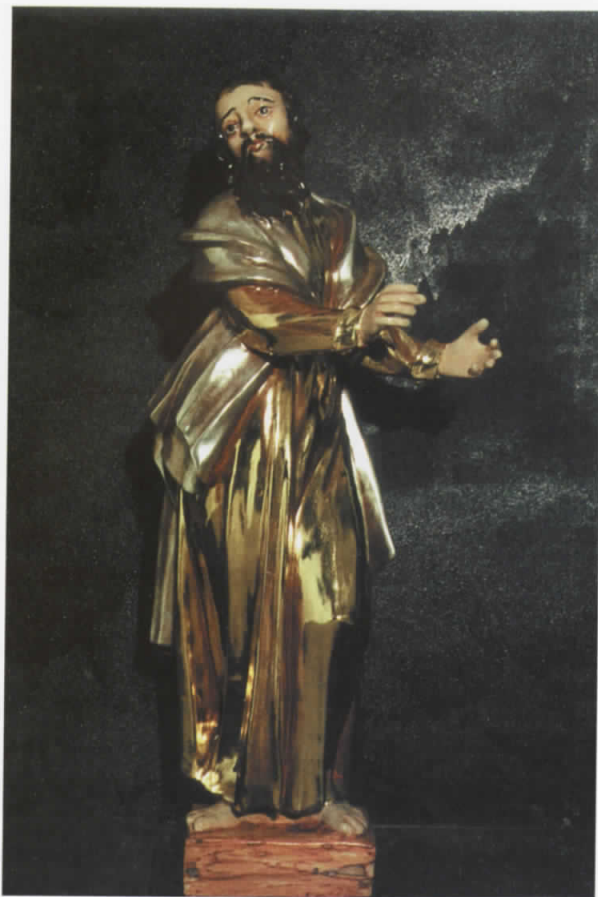
Figura nieokreślonego apostoła po konserwacji. Rekonstrukcja karnacji wykonana farbami akrylowymi. Pozłotnicze rekonstrukcje szat wykonano materiałem szlachetnym na czerwonym pulmencie na poler; wierzchnią srebrem w pudrze, spodnią złotem płatkowym i pudrem.

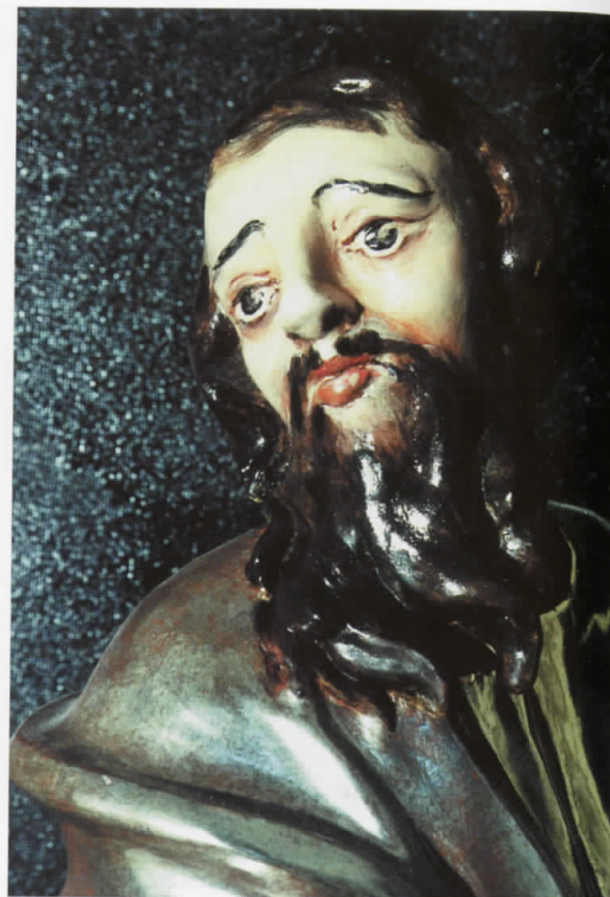
Głowa nieokreślonego apostoła po rekonstrukcji karnacji.

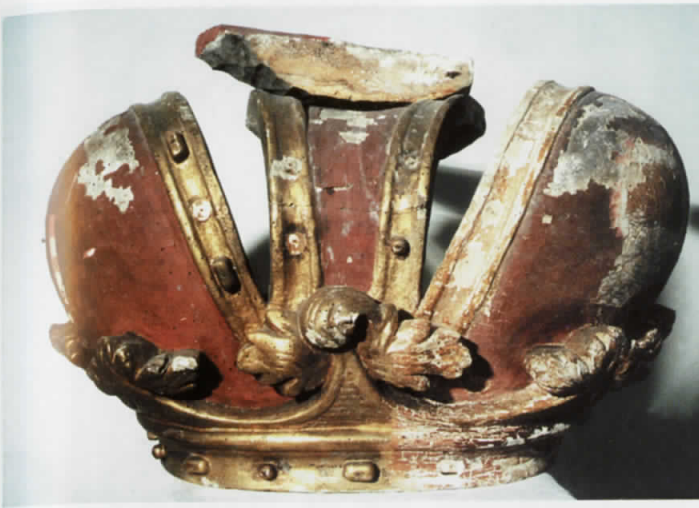
Korona dekoracji tabernakulum przed konserwacją. Widoczne ubytki wtórnych opracowań malarsko-pozłotniczych.

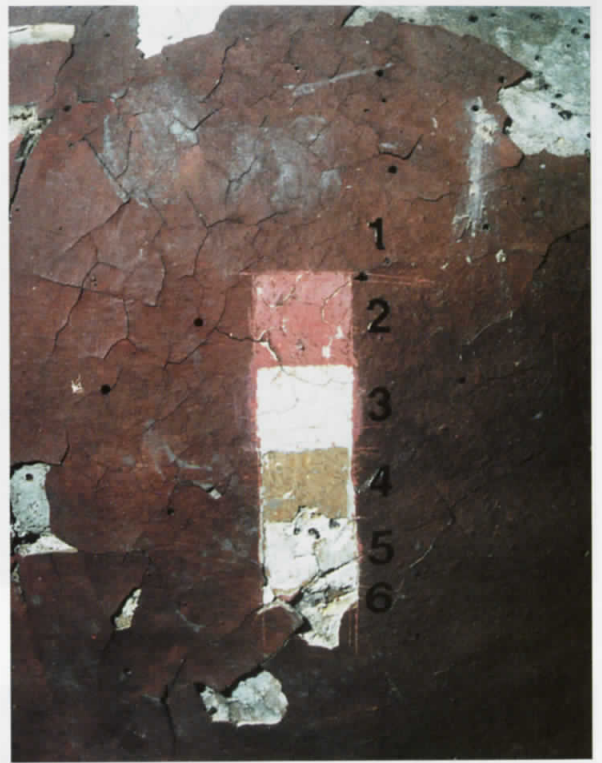
Fragment korony w trakcie badań odkrywkowych. Widoczne 2 opracowania chronologiczne, (bez oryginału) i 5 warstw technologicznych:

- 1) i 2) wtórne opracowanie malarskie z II renowacji,
- 3) zaprawa z II renowacji,
- 4) opracowanie malarskie z I renowacji,
- 5) zaprawa z I renowacji,
- 6) drewno; widoczna warstwa malarska jest spękana z osłabioną przyczepnością do podłoża.

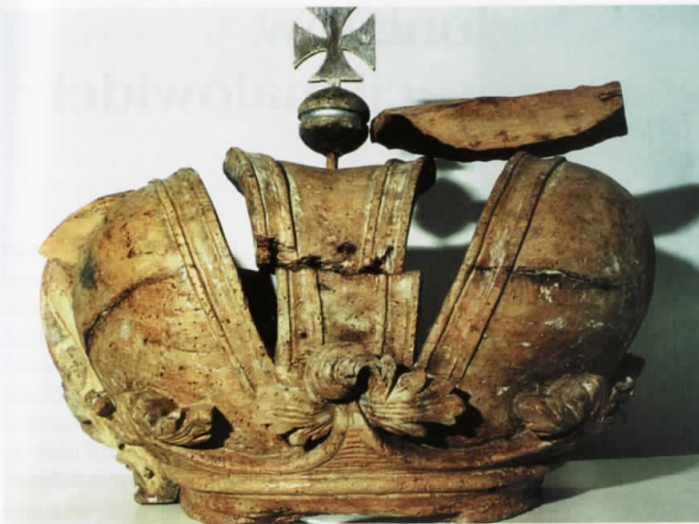
Korona po usunięciu dwu renowacyjnych opracowań. Brak oryginału. Widoczne ubytki rzeźbiarskiego detalu.

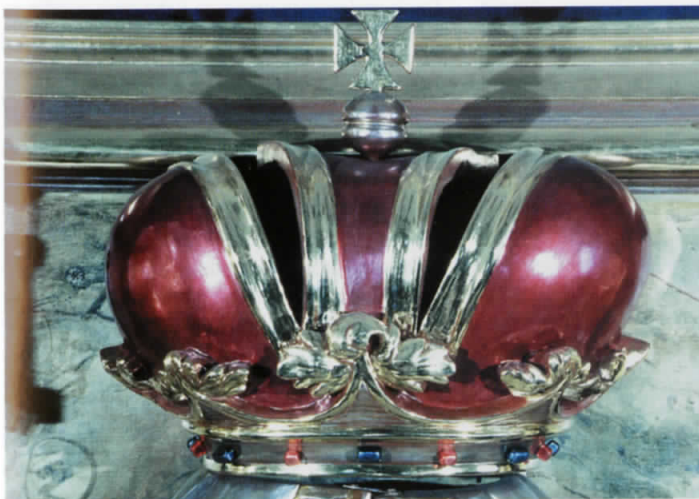
Korona po całkowitej rekonstrukcji pozłotniczej. Złoto i srebro w płatku i pudrze na poler.

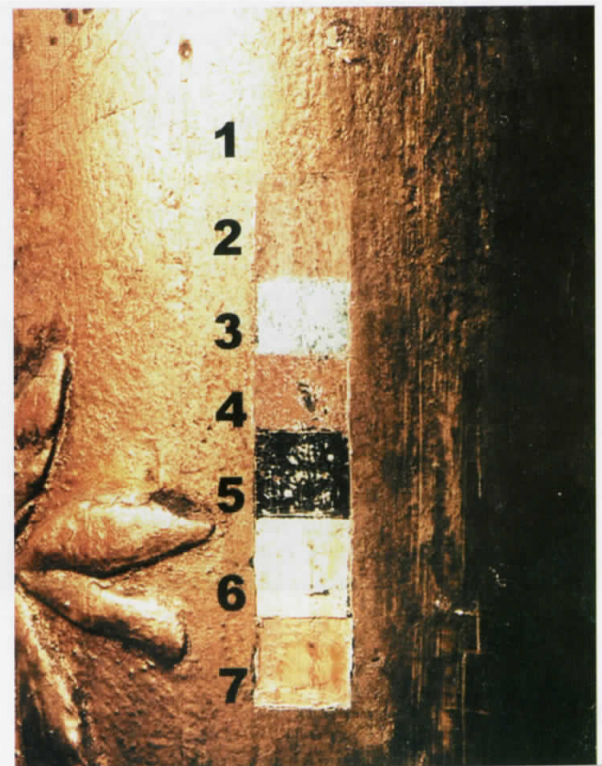
Odkrywka stratygraficzna na trzonie kolumny. Widoczne 4 opracowania chronologiczne i 7 warstw technologicznych:

- 1) szlagmetal na mikstion z lat 60. XX w.,
- 2) czerwony olejny podkład po szlagmetal,
- 3) olejna zieleń z renowacji w 1928 r.,
- 4) olejny brąz przynależny chronologicznie aplikacjom kolumn,
- 5) czarne, oryginalne opracowanie trzonów kolumn,
- 6) zaprawa kredowo-klejowa,
- 7) drewno.
