# BAROKOWY OLTARZ GŁÓWNY W KIELBASINIE

Polska nie odkryta Damian Lizun

#### Kielbasin's Baroque high altar

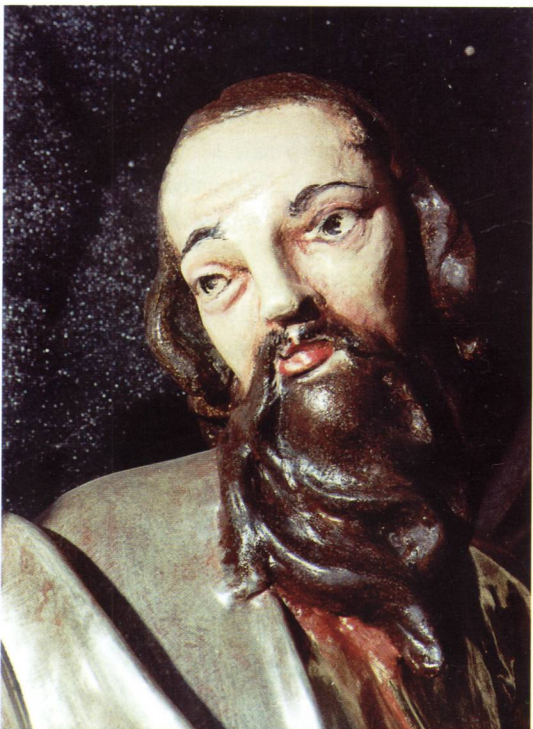
Św. Andrzej apostoł.  
Stan po konserwacji

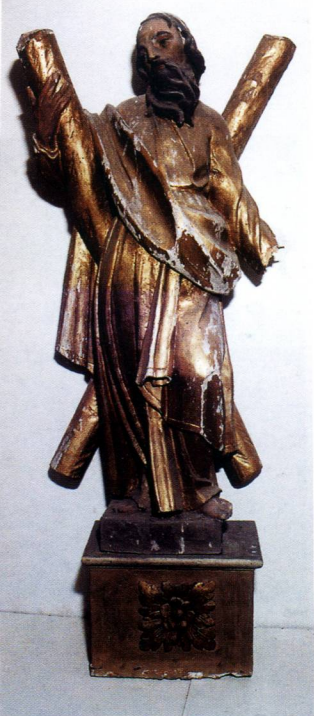
Figura św. Andrzeja apostoła. Stan przed konserwacją

Najwięcej szkód w ołtarzu wyrządziła kolejna renowacja, przeprowadzona prawdopodobnie w latach 1968-1969 w trakcie gruntownego remontu kościoła. Prace te charakteryzowały się wyjątkową nieznaną warsztatu. Działano w sposób niezbyt staranny i zarazem niebezpieczny dla obiektu. Ówcześni renowatorzy swym działaniem – dziś nie do przyjęcia – spowodowali niebagatelną skalę zniszczeń, np.

ogolającą skrupulatnie część dekoracji rzeźbiarskiej ze wszystkich wcześniejszych warstw łącznie z oryginałem, aż do samego drewna. Znaczną część nadszarpniętego zębem czasu detalu rzeźbiarskiego postanowiono bezpowrotnie usunąć, zastępując tymczasem gipsowymi odlewami. To, jakże dramatyczne w skutkach działanie, niesie w sobie bardzo prawdopodobną hipotezę, iż ołtarz prezentował bardzo oplakany stan. Proces degradacji musiał być mocno zaawansowany i nadal postępował, skoro zdecydowano się wykonać wszystko na nowo. Całość ołtarza ponownie przemalowano i pozłożono materiałem nieszlachetnym, nadając mu już po raz kolejny wyraz lokalnego prymitywizmu. Prace wykonane podczas drugiej renowacji w ostatecznym rezultacie pogłębiły fatalny stan zachowania ołtarza. Jego konstrukcja stanowiła wyjątkowo poważne zagrożenie bezpieczeństwa ludzi i całokształtu materii zabytkowej. Niezbyt stabilna, sprawiała dodatkowo wrażenie niebezpiecznie rozchwianej w partii wysokiego zwieńczenia. Z łatwością dało się zauważyć wyraźne odstępstwa od pionu i przechył w kierunku ściany wschodniej. W partii zwieńczenia zarejestrowano nawet 45-centymetrowe odejścia od pionu z równoczesnym skrzywieniem wokół osi pionowej. Prowizoryczne odboje ołtarza od ściany pełniły już tylko funkcję psychologiczną.

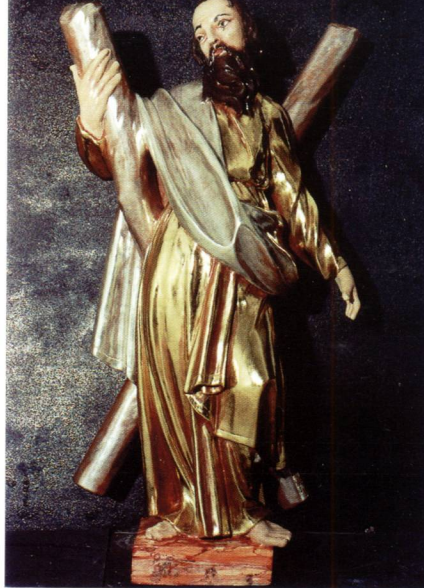
Figura św. Andrzeja apostoła. Stan po konserwacji

W wyniku opisanych działań pierwszej i drugiej renowacji ołtarz stracił bardzo wiele ze swej pierwotnej estetyki. Barok prezentowała już tylko forma, choć także mocno okaleczona działaniem ludzkim, mikrobiologicznym, a także płynącym czasem. Z ratunkiem, niemalże w ostatniej chwili, przyszedł Urząd Konserwatora Wojewódzkiego w Toruniu. Przy obiekcie rozpoczęto szereg działań, które z racji profesjonalnego podejścia umożliwiły ostatecznie przywrócenie pierwotnej godności ołtarza. Jesienią 1996 r. zostały wykonane pierwsze badania rozpoznawcze. Miały one umożliwić skonstruowanie wytycznych do programu przyszłych prac konserwatorskich o zasięgu kompleksowym. W dalszej kolejności poddano konserwacji jedną, a potem cztery figury apostołów oraz obraz Wniebowzięcia NMP (prace wykonały różne zespoły konserwatorskie). Bogatą i niezbyt szczęśliwą historię ołtarza zamyka obecnie jego kompleksowa konserwacja wykonana przez zespół konserwatorski pod kierunkiem konserwatora zabytków mgr. Zenona Lizuna z Torunia w składzie: mgr Zenon Lizun, mgr Monika Nowocińska, mgr Damian Li-

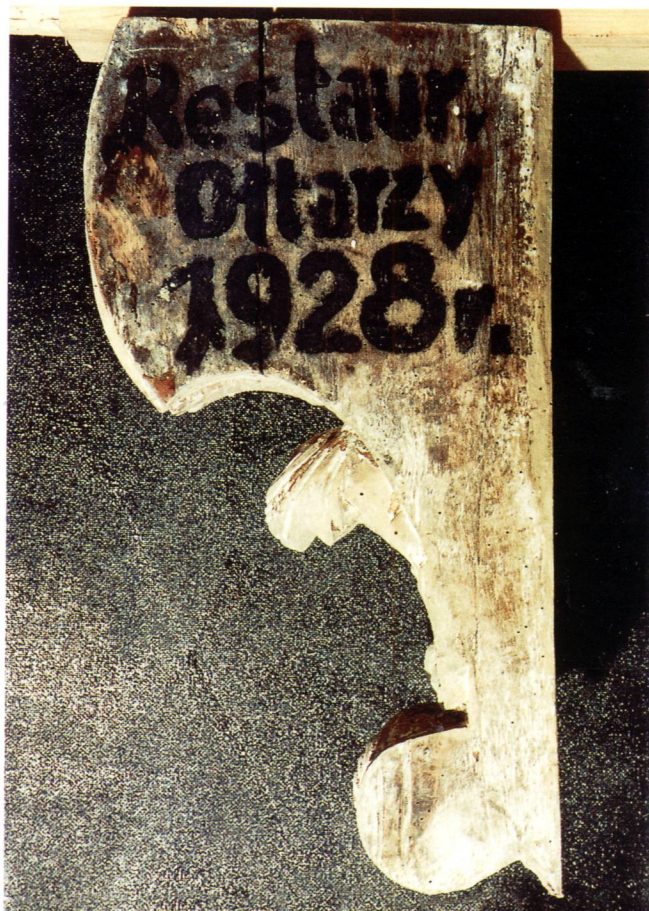
Odwrocie konsoli z widoczną renowatorską inskrypcją z 1928 r.

Pierwsze poważne prace renowacyjne wykonano przy ołtarzu w roku 1928. Zaświadcza o tym inskrypcja umieszczona na jego odwrociu, skreślona czarną farbą, o treści: *Restaur. Ołtarzy 1928 r.* W tym czasie poddano renowacji także pozostałe elementy wyposażenia. Mowa tu o dwóch ołtarzach bocznych, ambonie i chrzcielnicy. W konsekwencji ołtarz zmienił zasadniczo swoją pierwotną aranżację malarsko-pozłotniczą. Cały został gruntownie przemalowany, a dekorację snycerską na nowo pozłożono – materiałem nieszlachetnym. Zabiegi te, jak to zwykle wówczas bywało, wykonano bez większego pietyzmu dla oryginalnej zabytkowej materii. Z działaniem ówczesnych wykonawców prac wiąże się także problematyczna do dziś zmiana atrybutacji figur apostołów. Przyпуска się, iż do tego czasu zachowała się tylko część atrybutów, zresztą mocno uszkodzonych. Postanowiono je zatem usunąć, a w ich miejsce wykonać nowe, które rozmieszczono już dowolnie – z dostosowaniem do kompozycyjnych walorów bez ikonograficznego uzasadnienia. Niemal wszystkie figury stały się w ten sposób nieokreślonymi przedstawieniami świętych.
