# Ołtarz pełen niespodzianek

Ten niepozornie wyglądający ołtarz okazał się szalenie ciekawy – mówi toruński konserwator zabytków Zenon Lizun.

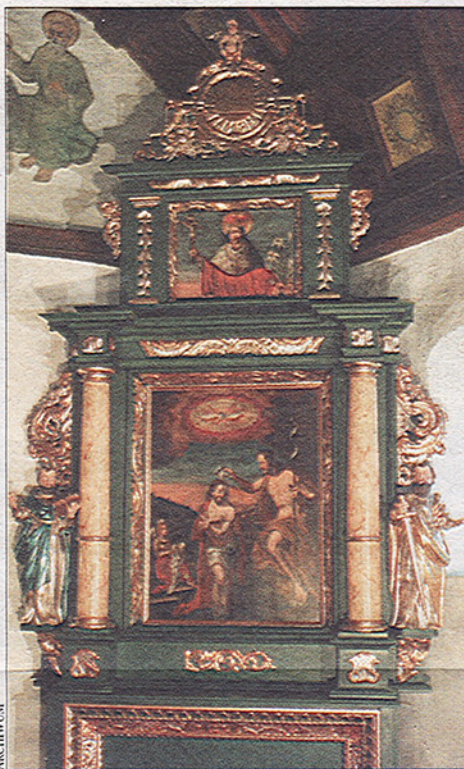
Tak ołtarz wygląda obecnie

– Wobec tak licznych niespodzianek pojawił się problem, jak ma wyglądać ołtarz po konserwacji – mówi Zenon Lizun. – Decyzję podjęła specjalnie powołana komisja konserwatorska. Ustalono, że ołtarzowi należy przywrócić wygląd nadany w czasie pierwszej renowacji w 1734 r., bo była najbardziej spójna stylistycznie i najbogatsza.

Odkryte oryginalne obrazy na drewnie zostały wyeksponowane w ciemnozielonym ołtarzu. – Parafia bierzgłowska zyskała parę bardzo cennych obrazów. Ich autor to dobry malarz, najpewniej z toruńskiego warsztatu cechowego. Widać, że znał swój fach – twierdzi Monika Nowocińska. – Parafianie mogą być szczęśliwi, że to im przytrafiło się takie odkrycie.
