Dzieło roku 2001

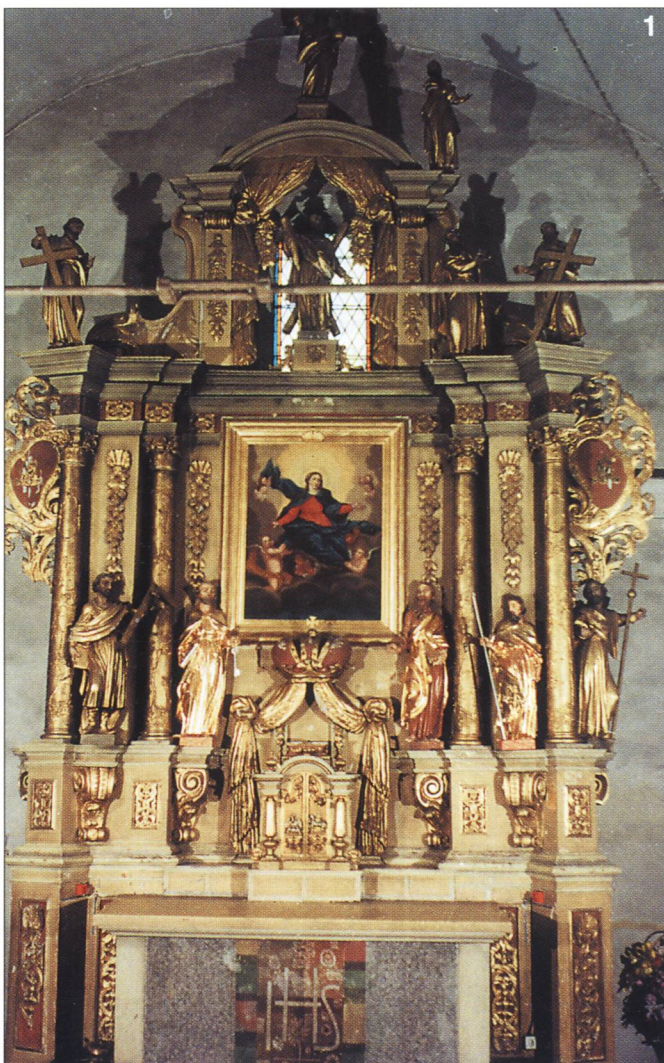
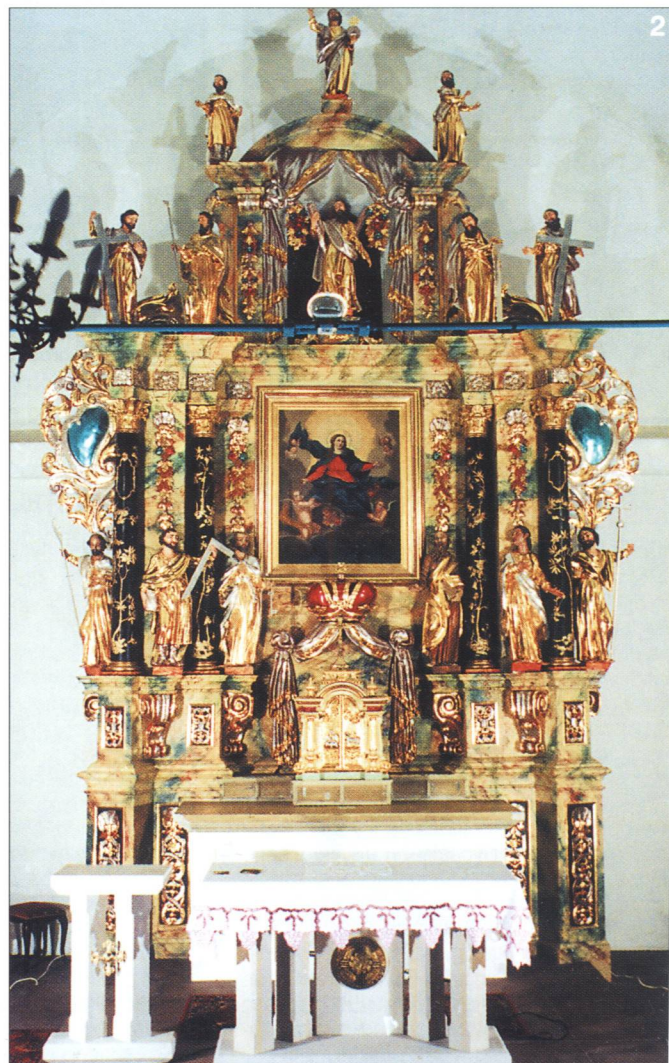
1.2. Widok ołtarza przed konserwacją (1) i po konserwacji (2)

W czasie prac konserwatorskich częściowo zdemontowano rzeźby i dekoracje. Przeprowadzono niezbędne badania i ocenę stanu zachowania, podjęto też decyzję o przywróceniu obiektowi pierwotnych walorów. Nastawa ołtarzowa otrzymała barwną marmoryzację i czerń na trzonach kolumn z uszanowaniem późniejszych aplikacji, jako dokumentu o wartościach historycznych i artystycznych. Usunięto wtórne elementy reno-

wacji, ale z zachowaniem charakterystycznych świadków. W wypadku dekoracji snycerskiej przeprowadzono nową aranżację pozłotniczą zgodną z oryginałem. Przyjęty został zróżnicowany stopień błyszczącego szlachetnego metalu, uwzględniający plastykę rzeźbiarskiego detalu, niezacierający, lecz przeciwnie – podkreślający zgodność z historycznie

podporządkowaną funkcją złoceń w stosunku do formy rzeźbiarskiej. Zrezygnowano ze sztucznego patynowania, nie było bowiem potrzeby pomniejszania walorów szlachetnego materiału. Istotnym działaniem było uzupełnienie i strukturalne wzmocnienie drewnianego podłoża oraz ustabilizowanie elementów konstrukcyjnych ołtarza. Po wypro-

stawianiu nastawy wprowadzono od strony zalepca dodatkowy układ konstrukcyjny – pionowe, sztywne wsparcie połączone ze ścianą trzema parami piętrowo ustawionych stalowych odbojów.

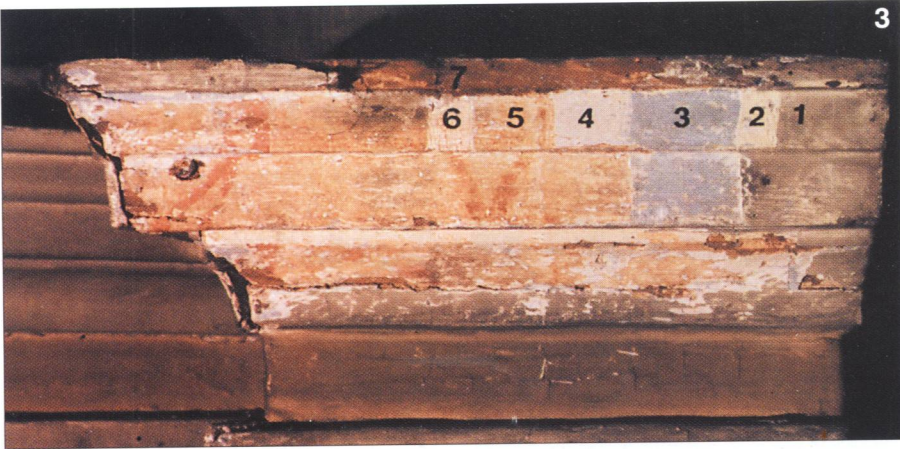
3. Stratygraficzna odkrywka gzymsu cokołu: ostatnia renowacja z lat sześćdziesiątych XX w. (1) i olejny podkład (2), pierwsza renowacja z 1928 r. (3) i olejny podkład (4), oryginalne opracowanie temperowej marmoryzacji z drugiej połowy XVIII w. (5), oryginalna zaprawa (6), drewno (7)

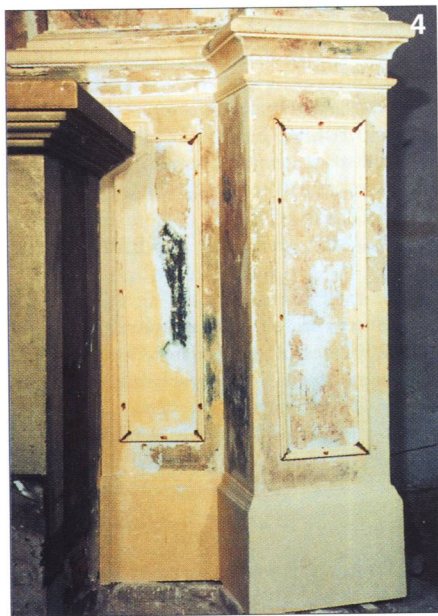
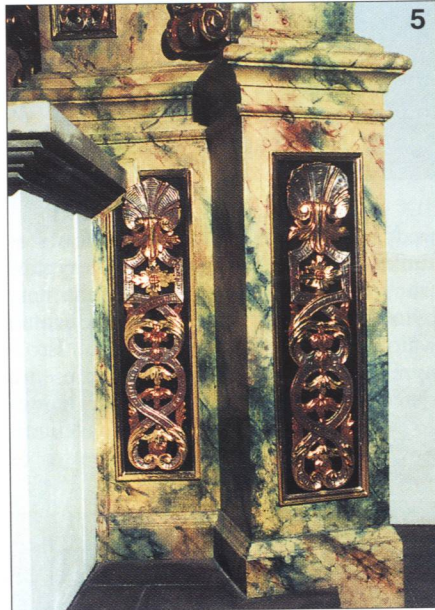
4.5. Prawa, przyziemna część cokołu po usunięciu wtórnych opracowań, pracach stolarskich i uzupełnieniu zapraw (oryginalna marmoryzacja zachowana w formie szczątkowej) (4) oraz po rekonstrukcji marmoryzacji i zamontowaniu snycerskiej dekoracji (5)

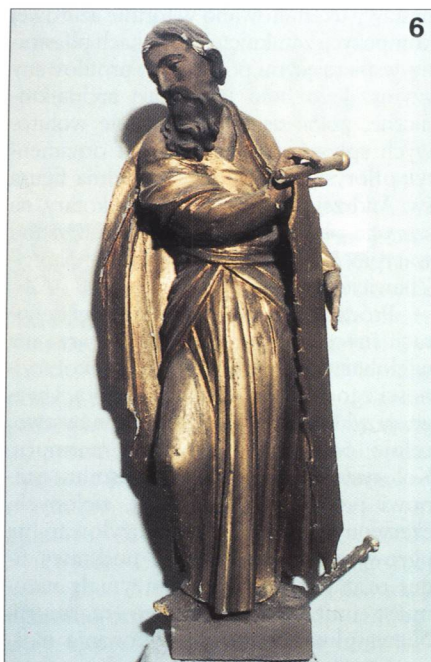
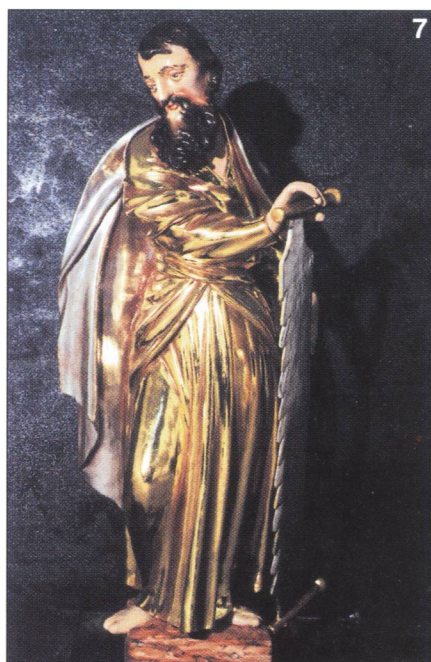
Zniszczenia ołtarza spowodowane były niekorzystnymi warunkami klimatycznymi we wnętrzu świątyni, niestarannymi i niebezpiecznymi dla zabytku wcześniejszymi renowacjami oraz zaniedbaniami wynikającymi z wielowiekowego, niezbyt troskliwego użytkowania. Niekorzystne warunki klimatyczne wpłynęły na dezintegrację drewnianego podłoża konstrukcji nastawy i rzeźby, każda renowacja w dużej mierze zniekształcała pierwotny wygląd obiektu, a konstrukcja ołtarza stanowiła realne zagrożenie dla bezpieczeństwa ludzi, m.in. w górnych partiach stwierdzono odchylenie od pionu dochodzące do 45 cm z równoczesnym skrzywieniem wokół osi pionowej. Po usunięciu wtórnych przemalowań okazało się, że ubytków w oryginalnych opracowaniach malarskich było bardzo dużo, jeszcze gorzej prezentowały się figury apostołów i ornamentalna dekoracja.

6.7. Figura św. Szymona apostoła przed konserwacją (6) i po konserwacji (7)
