Perła konserwatorów

Trzy lata trwała praca nad konserwacją ołtarza w zabytkowym kościele w Kielbasinie w gminie Chełmża. Trud toruńskich konserwatorów się opłacił: autorzy otrzymali nagrody za skomplikowaną pracę, a mieszkańcy Kielbasina mogą się cieszyć z odnowionego zabytku.

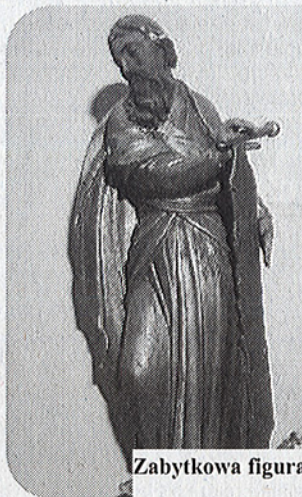
Zabytkowa figura przed i po konserwacji

na jego losy. Dzięki nim spod narosłych w ciągu wieków nawarstwień udało się wydobyć jego pierwotny wygląd. Ponadto stało się możliwe dokładniejsze poznanie zabytkowej materii oraz stworzenie jej losów.
