# Barokowy ołtarz w pełnej krasie

Kościółek w małej wiosce Kielbasin kryje w sobie jedną z barokowych pereł regionu: niezwykle bogaty ołtarz, który dzięki zabiegom toruńskich konserwatorów udało się nie tylko uratować od ruiny, ale przywrócić mu także pierwotny wygląd

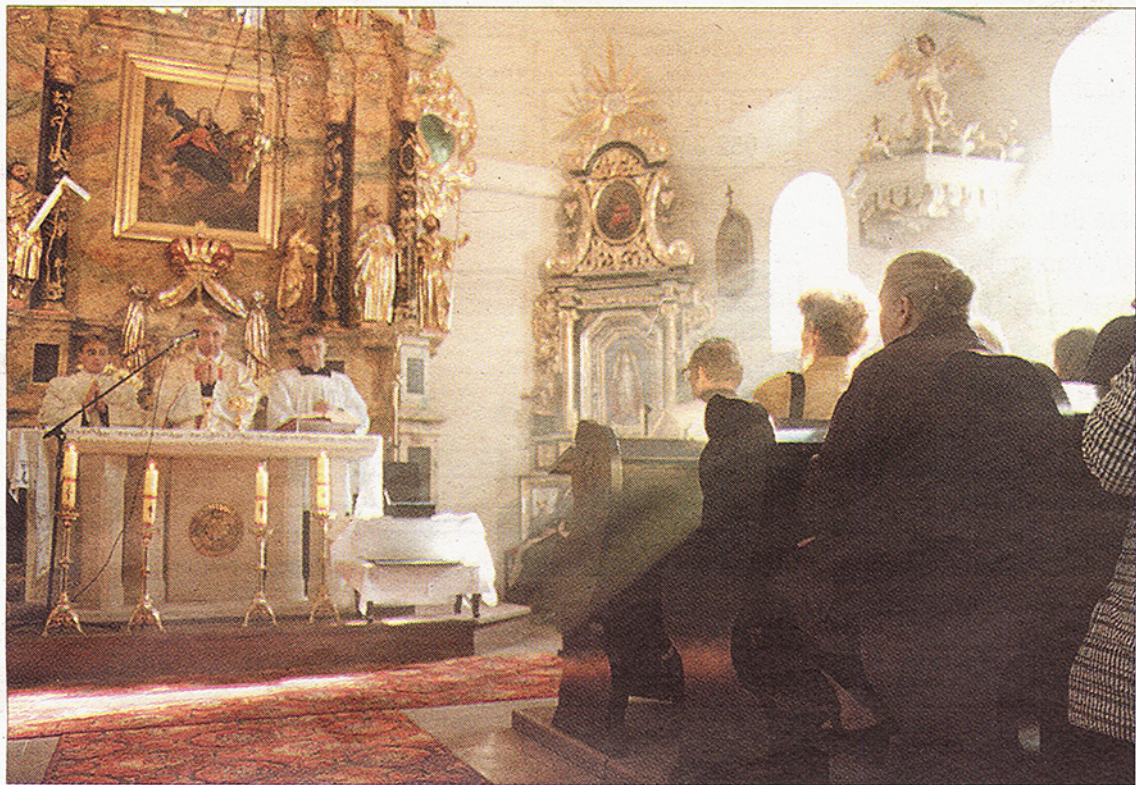
Wnętrze kościółka w Kielbasinie. W tle ołtarz główny.

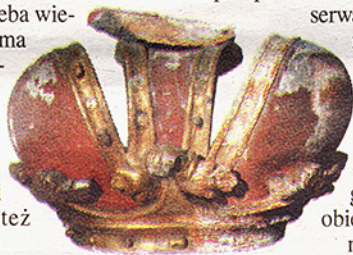
Oprawa tabernakulum ołtarza przed...

Ktoś, kto widział ołtarz trzy lata temu, dziś nie uwierzyłby, że to ten sam obiekt. Wówczas jego konstrukcja stanowiła zagrożenie. Jego górne partie odchyłały się od pionu na 45

centymetrów, a trzeba wiedzieć, że ten obiekt ma aż 9 metrów wysokości. Czas i niekorzystne warunki klimatyczne zrobiły swoje. Do jego degradacji przyczyniły się też – zdaniem fachowców – nieudolnie prowadzone prace przy renowacji przed wojną i pod koniec lat 60.

Prace te charakteryzowały się niezbyt dobrą znajomością warsztatu – mówi toruński konserwator Damian Lizun, należący do zespołu, który przywrócił zabytkowi blask. – Ówczesni renowatorzy swym działaniem spowodowali... sporo szkód. Na przykład: pozabawili część dekoracji rzeźbiarskiej ze wszystkich wcześniejszych warstw łącznie z oryginałem, aż do samego drewna. Skala problemów konserwatorskich w tym przypadku stanowiła nie lada wyzwanie.

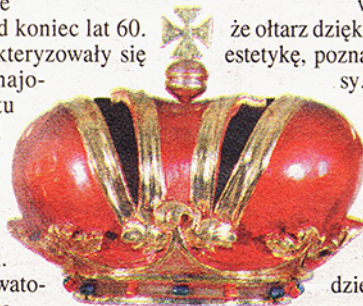
... oraz po konserwacji i renowacji

Pierwsze badania rozpoznawcze kielbasińskiej perły wykonano jesienią 1996 r., kiedy to tamtejsza parafia postanowiła ratować swój skarb. Po ich przeprowadzeniu, kompleksowej konserwacji dokonał zespół kierowany przez Zenona

Lizuna z Torunia. Szczegółowy opis zabiegów konserwatorskich zająłby co najmniej dwie kolumny gazety. Prace przy tym obiekcie trwały trzy lata, co nie wydaje się zbyt długim okresem czasu, jak na problematykę konserwatorską. Oprócz tego, dzięki nim odzyskał autorską estetykę, poznano dokładnie jego losy. Było to jedno z ważniejszych zleceń wojewódzkiego konserwatora zabytków, nagrodzone pierwszym wyróżnieniem w konkursie Dzieło Roku 2001 w kategorii konserwacja dzieł sztuki.
